## 2019年6月18日（火）山形県沖で発生した地震

### 鶴岡市の状況

山形大学 奥山研究室

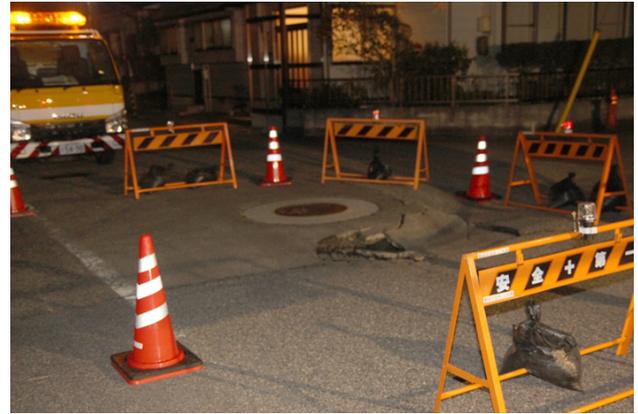
写真1 鶴岡市城北町の道路陥没  
(6/19 AM1)

市内城北町の道路陥没箇所は写真1のように警官や市役所の作業車によって立ち入り禁止の措置がとられていました。東西方向の道路中央にあるマンホールの西側が長さ1mほど沈下していましたが、拡大する様子はなく、マンホールに接続した管の破損によって土砂が落ち込んだように見えました。

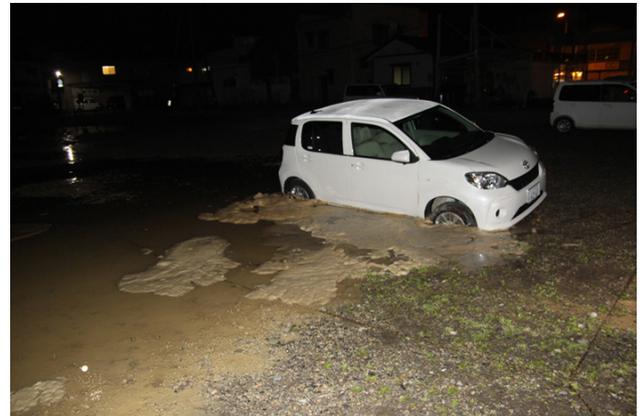
写真2 鶴岡駅前の液状化  
(6/19 AM2)

鶴岡駅前で液状化しているらしい、ことを耳にしたので、駅前に向かうと、砂利敷きの広い駐車場の南側半分が少し沈下して水浸しになっており、近づくるとタイヤをめりこませた1台の乗用車がありました（写真2）。写真で白く写っているのは湛水の泡で、一部に直径1m位の黒色の噴砂があることから、地盤の液状化が発生したことがわかりました。

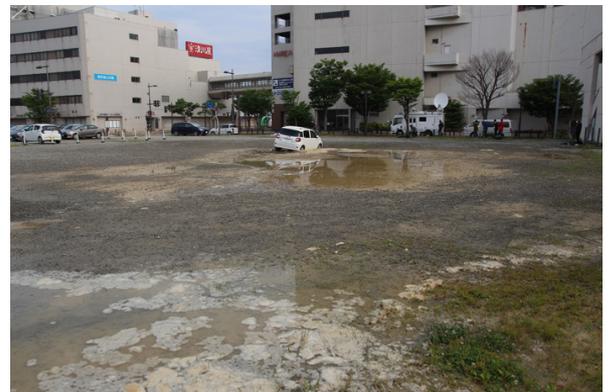
写真3 鶴岡駅前の液状化  
(6/19 AM7)

翌19日早朝に全景の写真を撮りましたが（写真3）、報道各社が集まっており、上空にはヘリも飛んでいました。

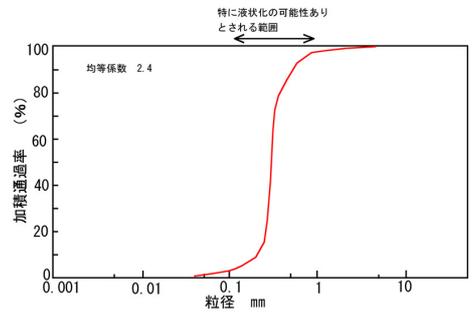
図1 鶴岡駅前の噴砂の粒度

鶴岡市域は北流する赤川の扇状地下部にあたり、礫主体の地層から細粒土堆積層に変化していきます。羽越線が開業する前は、鶴岡市の中心は鶴岡城址周辺で、駅付近は田だったようです。1964年の新潟地震では、庄内砂丘周辺や最上川下流の旧河道部などの地下水位が高いところを中心に液状化が起きたようでした。農学部での地下水位は10m以上にあります。今回、液状化が発生したのはここだけで、JR北側の工業団地なども異常はなかったことから、局所限定的な現象と言えます。6月15-17日に約40mmの降雨があったことも関連しているのかもしれませんが。噴砂の粒度分析の結果、図1のように、液状化が起こりやすいとされている約0.1~1mmのそろった粒子であることがわかりました。

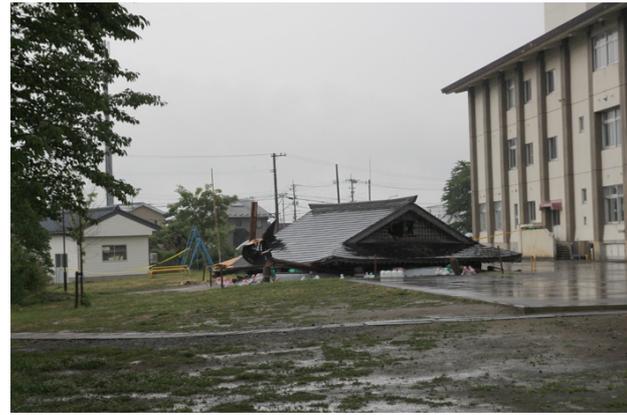
写真4 鶴岡市立大泉小学校の相撲場 (6/19 PM)

た。市内の大泉小学校では屋外相撲場の屋根が1本の柱を残して崩落していました（写真4）。大山地域では、新潟地震の際に50%以上の家屋被害率となった地区もありましたが、今回は外観では目立った被害は見られませんでした。蔵元で大量の製品が落下したりしてだめになったことが報道されています。

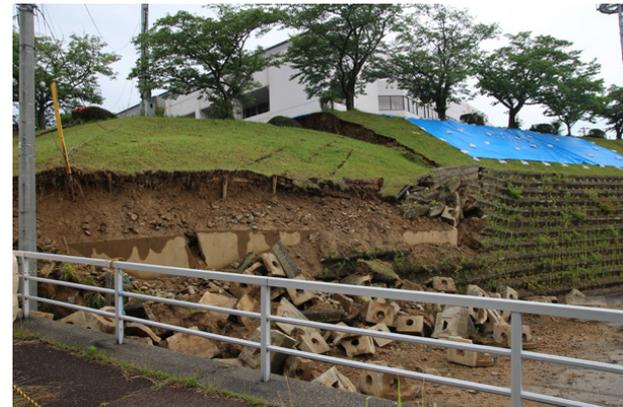
写真5 村上市山北総合体育館の法面崩れ (6/22 AM)

新潟県村上市府屋地区では、瓦屋根が破損し、危険度判定で「危険」とされた家屋も見られました（6月22日）。総合体育館の法面崩れや墓石の落下・ずれが生じていました（図5、6）。

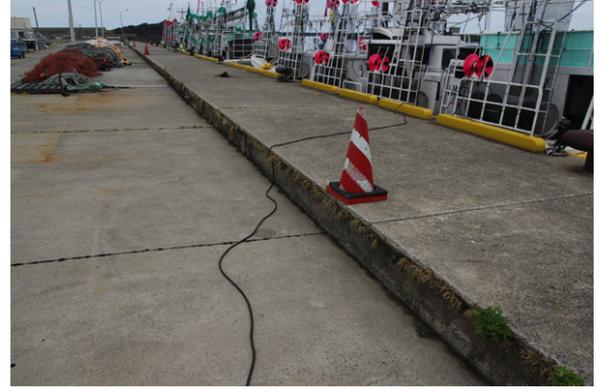
写真7 鼠ヶ関漁港岸壁の沈下  
(6/24 AM)

鶴岡市温海地域の漁港では、岸壁の沈下が発生していました（写真7）。船が接岸する海側より陸側のブロックが10～30cm沈下しているのは、ブロック内部で変状が生じたためと考えられます。

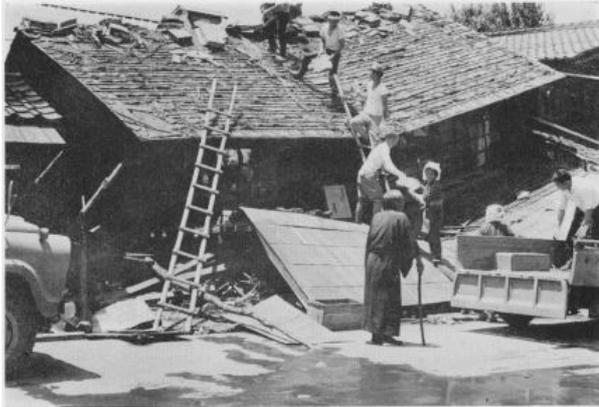
1964年新潟地震で全壊した家屋の解体  
風景（大山） 新潟地震の記録（鶴岡市）より

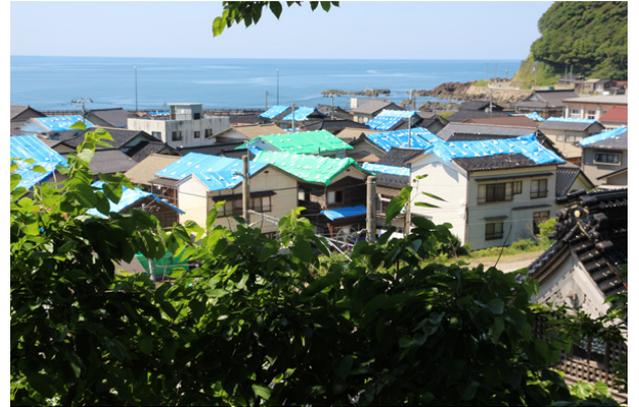
写真8 小岩川地区の状況  
(6/26)

震源に近い集落である小岩川地区では、瓦屋根の損傷が多く、1週間経過して屋根のシート掛けが進んでいました（写真8）。災害ごみの集積所も設けられていました（写真9）。温海温泉南側の傾斜地では道路に大きな縦断亀裂ができていて、シート掛けと伸縮計の設置が済んでいました）。写真10の道路右下には住宅街があります。

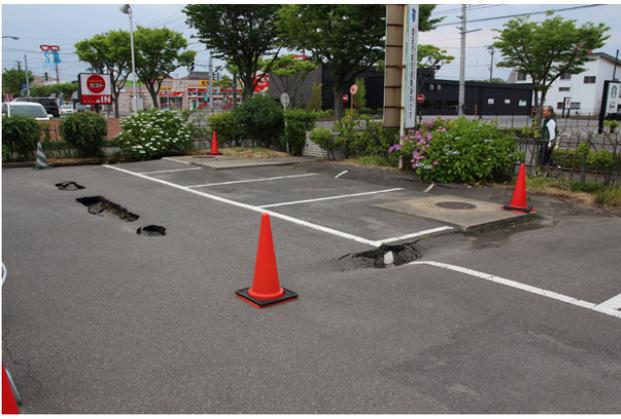
写真11 酒田市大町コミュニティセンター駐車場の陥没  
(6/27)

酒田市亀ヶ崎の震度は5弱でした。公園やコミュニティセンター駐車場の地下に設けられた防火水槽の周囲に沿った陥没が発生していました（写真11）。埋め戻し部の沈下と思われます。浜田の大型地下雨水貯留槽の周辺では変状等は見られませんでした。

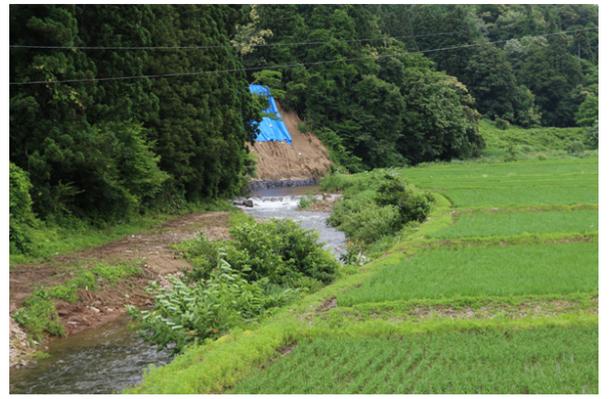
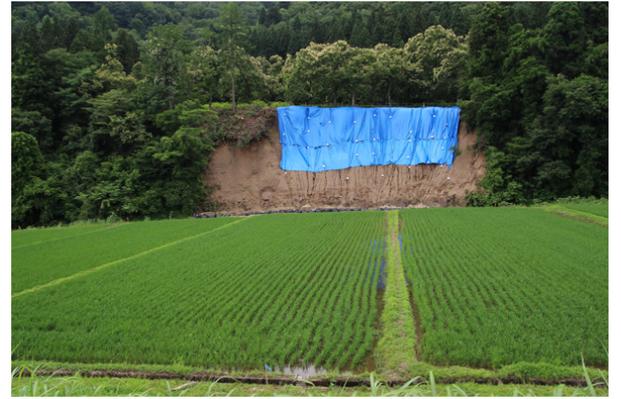
写真12 鶴岡市温海川の崩壊  
(7/1)

山形県内の最大の震度6弱を記録した鶴岡市温海川では、温海川の右岸斜面が崩落し、稼働閉塞をおこして水田に溢水しました（日本農業新聞6/20）。写真12のように河岸に大型土のうを積み、崩落面にシートをかけられていましたが、地震後の大雨で浸食が始まっていました。
